Anais do XXXIV COBENGE. Passo Fundo: Ed. Universidade de Passo Fundo, Setembro de 2006.
ISBN 85-7515-371-4

APLICAÇÃO DE METODOLOGIA PARA LEVANTAMENTO E DIAGNÓSTICO DE MANIFESTAÇÕES PATOLÓGICAS EM EDIFICAÇÃO E PROPOSTAS DE SOLUÇÃO

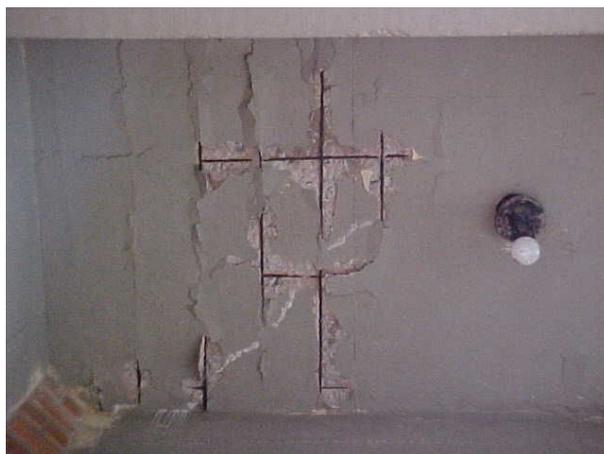
O problema manifesta-se pela diminuição da seção de armadura, fissuração do concreto, descolamento do concreto devido à expansão do produto de corrosão, além do surgimento de manchas avermelhadas produzidas pelos óxidos de ferro. As principais causas da corrosão foram: infiltração da água da chuva em lajes do pavimento térreo, a presença de cloretos e sulfatos (relativo a proximidade da edificação com a orla marítima) e a desagregação do concreto devido a expansão do produto de corrosão.

Fotografia 1 - Armadura exposta e descolamento do concreto

1 - Fazer aberturas para inspeção das armaduras corroídas a fim de determinar a extensão do processo corrosivo; 2 - Remover o concreto cerca de 2,0 a 3,0 cm livre ao redor de cada barra afetada (sem danificá-la), deixando a superfície regularizada, mas nunca alisada, de forma que a aderência com o material de reparo não seja prejudicada; 3 - Fazer a limpeza das barras afetadas retirando os produtos decorrentes da corrosão, com escova de aço, lixa de ferro ou com jato de areia, removendo todos detritos com ar comprimido; 4 - Realizar hidrojateamento de toda a superfície das armaduras; 5 - Aplicar Prímer, rico em zinco, na superfície da armadura (Sugestão: Nitoprimer Zn ou similar); 6 - Aplicar adesivo Epóxi na superfície de concreto (Sugestão: Nitobond EP ou similar); 7 - Aplicar, no reparo, argamassa reoplástica, tixotrópica, com retração compensada e resistente a sulfatos (sugestão: EMACO S 88 TB/S 88 CI ou similar), respeitando o revestimento prescrito pela Norma Brasileira NBR-6118/03 através do item 7.4.7.6, tabela 7.2 (considerando classe de agressividade IV); 8 - Executar o acabamento final.

Caso a corrosão comprometa (reduza) mais que 8% do diâmetro da barra, devem-se incorporar barra adicional equivalente à seção original, através de emenda por transpasse. Neste caso ver procedimento para reparos com incorporação de barras.

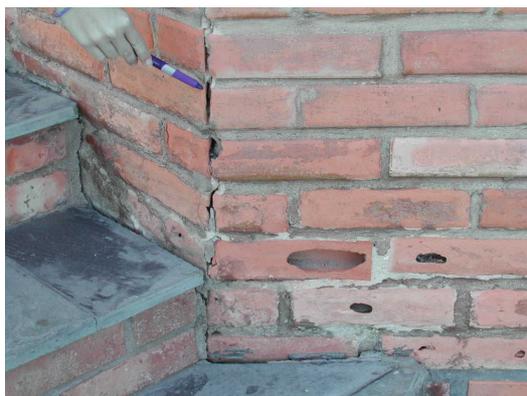
Trincas e Rachaduras

Fotografia 2 - Rachadura entre paredes e tijolo quebrado

Tanto a solução para as trincas, quanto para as rachaduras deverá seguir as recomendações: Escarificar os tijolos trincados (nos cantos) em uma faixa/largura de 50 cm para cada lado das rachaduras, limpar e regularizar a superfície escaificada aplicando argamassa 1:3 com adesivo acrílico (Denverfix acrílico ou similar); colocar tela metálica zincada e executar o reboco de massa única 1:3. Depois desses preparativos deve-se então assentar o tijolete (aparência de tijolo à vista), aplicar o fundo selador acrílico e por último aplicar a resina seguindo as orientações do fabricante.

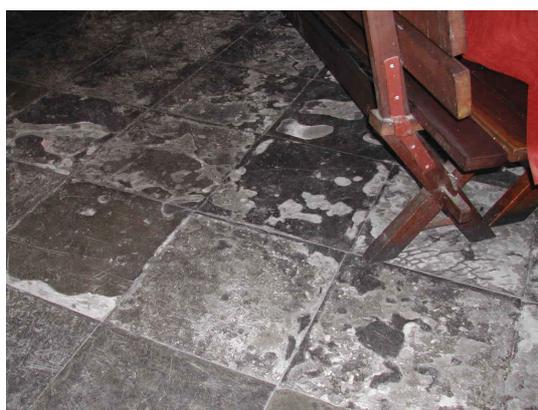
Pisos danificados e inclinação incorreta

Fotografia 3 - Pisos em mau estado de conservação

Nos pisos danificados deverá ser executado da seguinte forma: Regularizar a superfície para receber impermeabilização, retirar o piso, argamassa de assentamento, aplicar impermeabilizante manta asfáltica, executar uma camada de argamassa de, no mínimo, 2 cm, para proteção mecânica, aplicar argamassa colante e assentar o revestimento em pedra ardósia, varvito ou similar.

Quanto aos problemas de inclinação deverá ser procedido da seguinte maneira: retirar o revestimento existente no piso; escarificar a superfície; Limpar, retirando a poeira e partículas soltas; aplicar argamassa de nivelamento, aplicar argamassa colante e assentar revestimento de pedra ardósia, varvito ou similar.

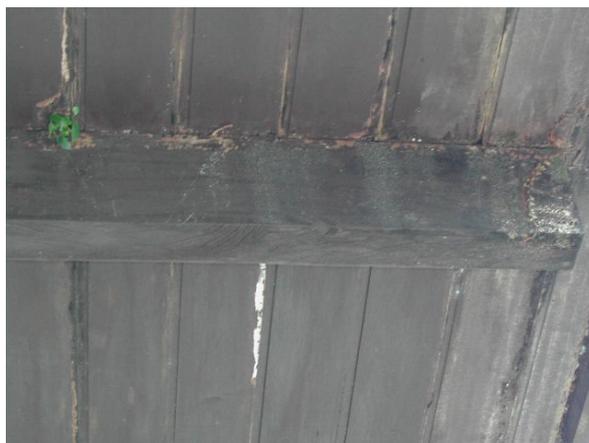
Por meio da agressividade do ambiente marinho em que se encontra, além da longa data desde que foi construído, está apresentando numerosos casos de deterioração. A qual contribui para a fragilidade das telhas e do madeiramento.

Com a combinação de ventos fortes e chuva, a água tem acesso livre para os ambientes internos, já que o tipo de telha utilizado não possui uma boa superposição ou estão simplesmente quebradas.

Fotografia 4 - Forro e Caibro deteriorado

Para a solução do problema do telhado foi sugerido que as telhas deterioradas e quebradas devesseser repostas, como não existe no mercado telhas do mesmo modelo e fabricante, faz-se necessário a substituição total das telhas e de parte do madeiramento (terças).

Para a reforma em todo o madeiramento, deverá ser utilizados pregos do tipo galvanizado e para fixação das telhas e dos acessórios de acabamento, devem ser utilizados os parafusos especificados pelo fabricante.

Após a execução da troca de ripas (terças) e colocação das telhas, abas e forro, devem ser recolocadas ou substituídas as calhas de captação de águas pluviais.

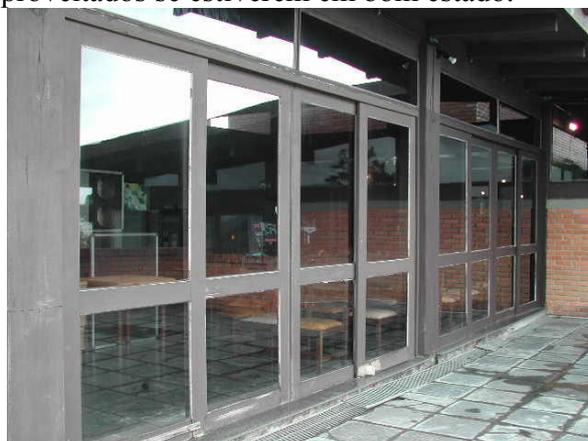
Por serem fachadas que se encontram de frente para o mar, ambiente muito mais agressivo que o anterior, elas apresentam alto grau de deterioração. Sugere-se a troca de todas as portas-

As esquadrias dessa parte da edificação também apresentam alto grau de deterioração, sendo assim sugere-se troca das portas-janelas e bandeiras em uma área aproximada de 105 m².

Fotografia 5 - Aberturas, Janelas Fixas e bandeiras deterioradas.

janelas e bandeiras por peças semelhantes, totalizando uma área de substituição de aproximadamente 260 m².

Para a confecção das esquadrias (janelas, portas-janelas, bandeiras) há necessidade de medição de cada abertura por técnico especializado. Todo o madeiramento, tanto das esquadrias quanto das estruturas, receberá tratamento de: Lixação, limpeza da poeira e partículas soltas; aplicação de fundo para esmalte sintético branco e aplicação de esmalte sintético brilhante.

Todas as massas para fixação dos vidros nas janelas deverão ser recolocadas. Os vidros das aberturas poderão ser reaproveitados se estiverem em bom estado.
