Anais do XXXIV COBENGE. Passo Fundo: Ed. Universidade de Passo Fundo, Setembro de 2006.
ISBN 85-7515-371-4

ACOMPANHAMENTO DE MOVIMENTAÇÃO DA FACHADA DO PAIOL DA PÓLVORA, NA FORTALEZA DE SANTA CRUZ, ILHA DE ANHATOMIRIM, FLORIANÓPOLIS/SC

Universidade Federal de Santa Catarina, Departamento de Engenharia Civil - UFSC

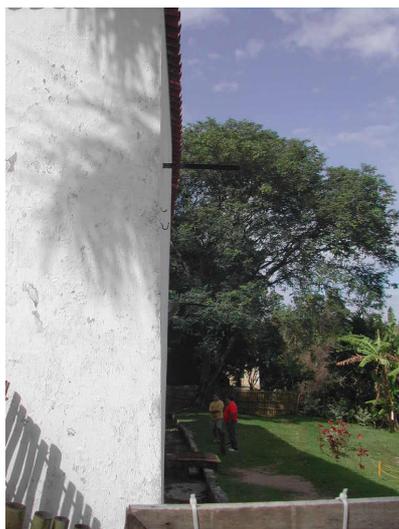
O muro de proteção possui uma grande deformação que se estende por toda a parede da fachada frontal, sendo mais acentuada na parte superior central, fazendo com que a parede apresente um formato convexo - se observado do exterior da edificação - (Figura 2).

De forma concomitante, observa-se também um desaprumo desse muro frontal, com a inclinação da parte superior da parede para o lado externo.

Figura 2 - Vista lateral do muro frontal de proteção mostrando a deformação convexa (abaulamento).

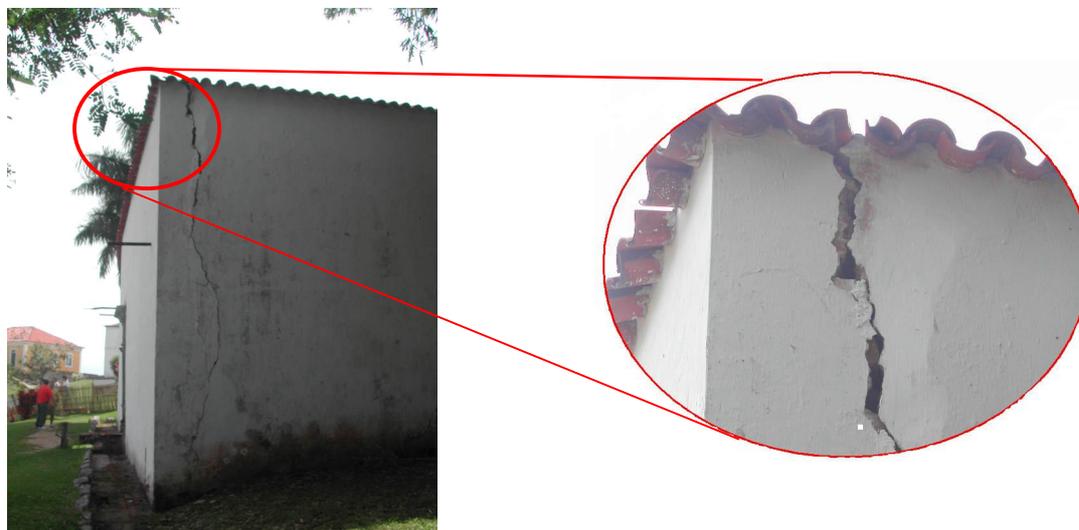
A rachadura mais marcante possui dimensão de aproximadamente 60 milímetros, consta em documentos históricos e está localizada na parte lateral do muro (sudoeste) na posição vertical, próxima à fachada principal (noroeste) e se estende da base até o topo do muro. Esta rachadura apresenta maior abertura na parte superior (Figura 3), isto devido ao movimento de rotação da parede, onde a base fica estável e o topo se desloca.

Figura 3 - Rachadura mais acentuada no muro, na parte lateral do muro (Parede Sudoeste).

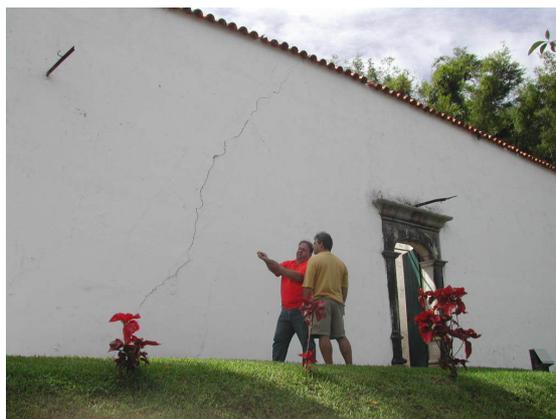
Outra patologia considerada marcante está localizada na fachada principal do muro de proteção (parede noroeste). Trata-se de uma rachadura que possui orientação diagonal, num ângulo de aproximadamente 45° (Figura 4), que a princípio, caracteriza um recalque diferencial.

Figura 4 - Fissura diagonal na parte frontal do muro.

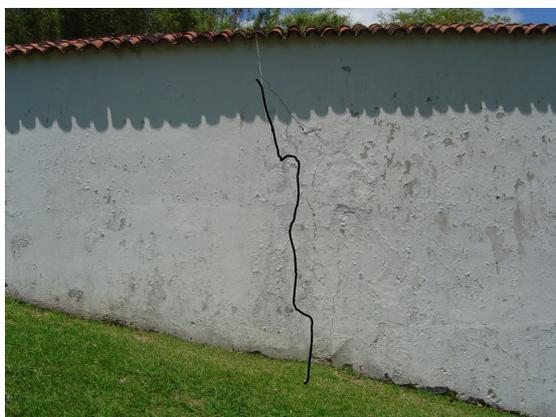
Na fachada nordeste do muro perimetral, outra trinca aproximadamente vertical indica um cisalhamento completo da alvenaria de pedra em ambos os lados desse muro (Figura 5).

Documentos históricos de 1901 falam na existência de uma "racha" no flanco direito da construção já àquela época. Há dúvidas se a rachadura mencionada nesses documentos seria está ou àquela outra localizada na parede oposta (sudoeste).

Figura 5 - Trinca na parede nordeste.

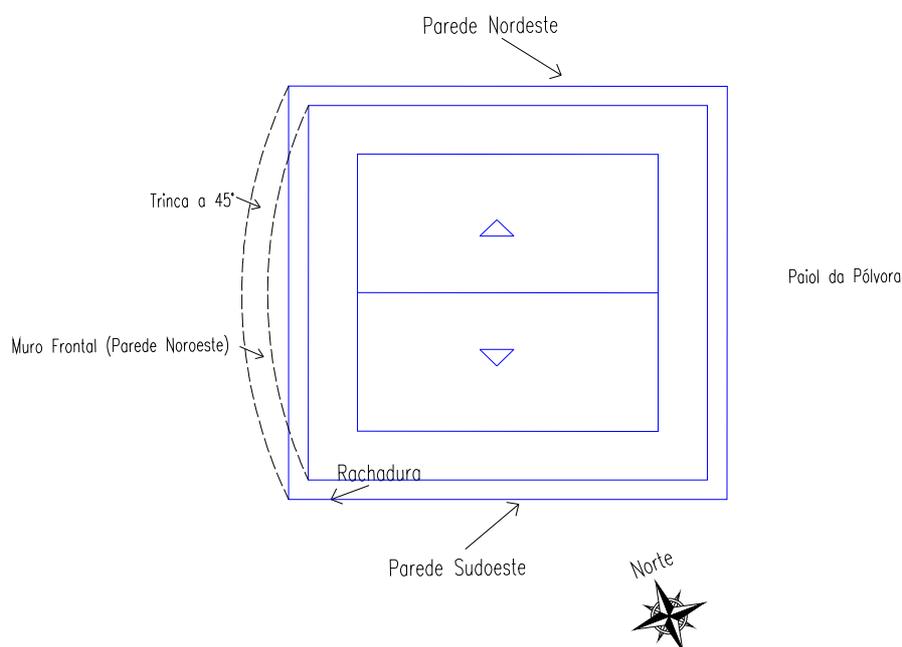
Com o resultado deste levantamento, pode-se gerar as curvas de nível de deformação da fachada supondo que a base da edificação não tivesse sofrido movimentação, ou seja, a cota na base do muro é fixa e de valor pré-determinado, 0,00 metros. Assim, observou-se com as curvas do muro que o maior deslocamento está situado na posição superior central e corresponde a, aproximadamente, 30 centímetros em relação à base do muro. Pode-se notar que as curvas de deformação se comportam de tal forma a comprovar o efeito de deformação convexa anteriormente citado. (Figura 6).

Figura 6 – Detalhe da deformação da parede.

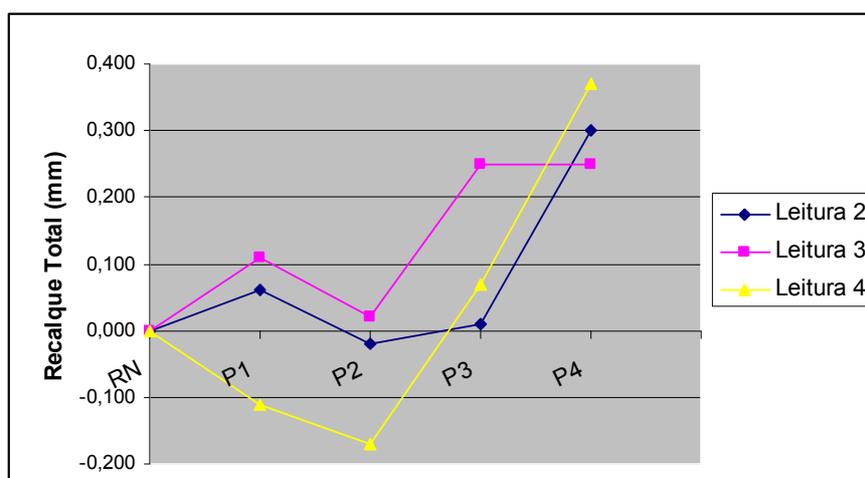
Figura 11 - Comportamento dos pontos para análise de recalque.

Nota-se observando a Figura 11, que nas leituras 2 e 3 houve predominância de recalque positivo, ou seja, a parede não estava recalando e sim se elevando. Assim, o gráfico mostra que no intervalo entre as leituras 2 e 3 a parede se elevou, com exceção do ponto 4 onde se obteve um pequeno recalque.

Com relação a leitura 4, observou-se um comportamento de recalque nos pontos 1 e 2 sendo mais expressivo no ponto 2 com cerca de 0,2 mm e um comportamento de elevação da parede nos pontos 3 e 4 tendo um valor de elevação de 0,4 mm.
