ANÁLISE DA DETERIORAÇÃO DO ESTÁDIO DE FUTEBOL JOÃO MACHADO

A presente pesquisa tem como objetivo determinar as causas da elevada deterioração do estádio de futebol João Cláudio Vasconcelos Machado, localizado na cidade de Natal/RN. Para essa determinação, foram realizados o levantamento do histórico da obra, ensaios para determinação do teor de cloretos, profundidade de carbonatação, e medição dos potenciais de corrosão nas estruturas do estádio. Comprovou-se que as principais causas da deterioração foram: as falhas de execução, como a pequena espessura de cobrimento e grande altura de lançamento do concreto; a utilização de materiais inadequados, e de um aditivo acelerador de pega a base de cloreto de cálcio; a penetração de agentes agressivos ao concreto, provenientes da atmosfera marinha da cidade de Natal, aliados a falta de manutenção da estrutura.

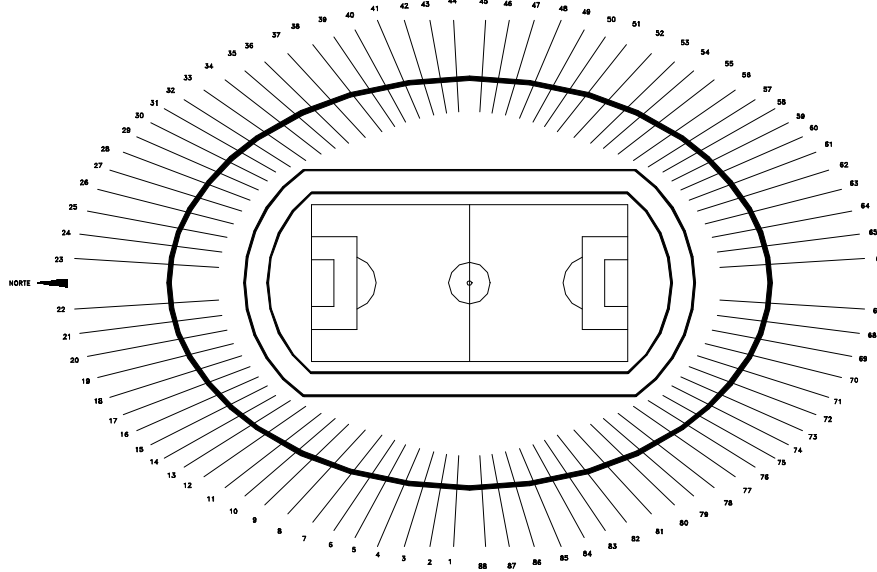
Figura 1 – Croqui em planta do estádio de futebol em estudo, com a localização dos pilares.

Locais Ensaiaados(*)	Espessura Carbonatada e_1 (cm)	Espessura de Cobrimento e_2 (cm) (**)	Situação	Condição de carbonatação	Peça Estrutural
23	0,2	2,0	$e_2 > e_1$	não prejudicial	PILAR
33	0,0	1,5	$e_2 > e_1$	não carbonatado	
45	0,8	1,5	$e_2 > e_1$	não prejudicial	
52	0,0	1,5	$e_2 > e_1$	não carbonatado	
64	1,4	1,5	$e_2 > e_1$	não prejudicial	
68	1,4	1,5	$e_2 > e_1$	não prejudicial	
69	1,8	2,0	$e_2 > e_1$	não prejudicial

Pontos de Coleta (*)	Amostras	Profundidade Amostrada (cm)	Teores de Cloretos (%)	Peça Estrutural
69	1	0,0 – 1,0	0,51	PILAR
	2	1,0 – 2,0	0,51	
68	3	0,0 – 1,0	0,57	
	4	1,0 – 2,0	0,61	
45	5	0,0 – 1,0	0,41	
	6	1,0 – 2,0	0,43	
52	7	0,0 – 1,0	0,62	
	8	1,0 – 2,0	0,64	
33	9	0,0 – 1,0	0,38	
	10	1,0 – 2,0	0,42
