## **AVALIAÇÃO DAS MANIFESTAÇÕES PATOLÓGICAS DA UMIDADE DE EDIFICAÇÕES EM CIDADES DO VALE DO JEQUITINHONHA E MUCURI – MG**

***Resumo:** O crescimento acelerado do setor da construção civil contribuiu para o aumento das edificações residenciais nos últimos anos no Brasil. Com este crescimento, a exigência na qualidade das edificações também cresceu de forma significativa. Porém, muitas residências ao longo de sua vida útil apresentam problemas que afetam diretamente a edificação. As manifestações patológicas são problemas de umidade frequentes e representam um dos maiores problemas de uma edificação durante sua vida útil. O presente artigo destaca as principais manifestações patológicas da umidade que afetaram os dez imóveis vistoriados, com o objetivo de identificar os erros nas edificações ocasionadas por manifestações patológicas da umidade. Quanto aos resultados obtidos, chegou-se a conclusão de que a ocorrência das patologias nos imóveis analisados é decorrente da má execução dos projetos e má impermeabilização da construção.*

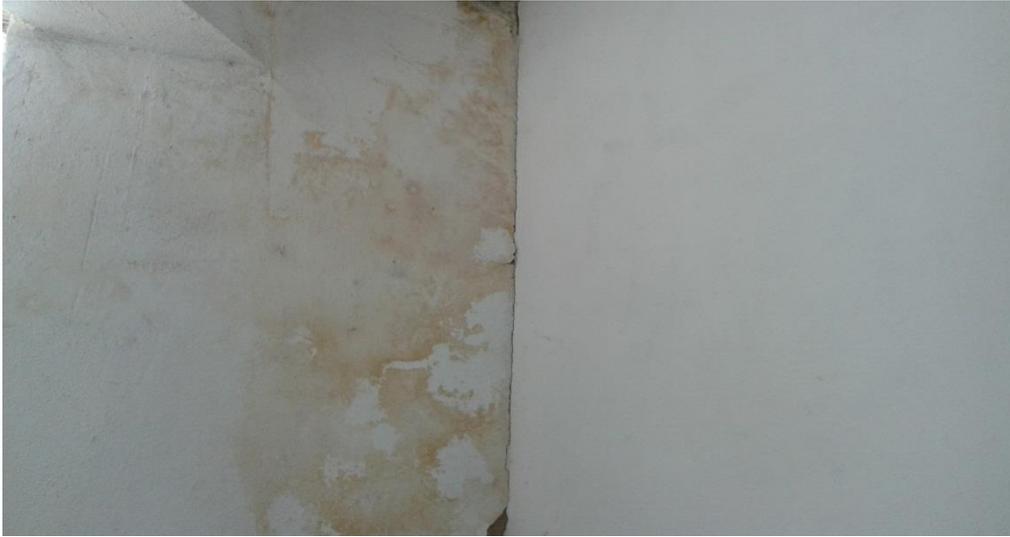
Figura 01 - Manchas causadas pela umidade no Domicílio I

A manifestação patológica apresentada na Figura 01 e Figura 02 ocorreu através de erros de execução inadequada de impermeabilização, o que causou as manchas e eflorescências. As manchas apresentadas na Figura 03 foram causadas pelo vazamento de redes pluviais e já as patologias observadas na Figura 04 foram ocasionadas pela chuva que atinge a parede lateral, por causa do mau posicionamento das calhas.

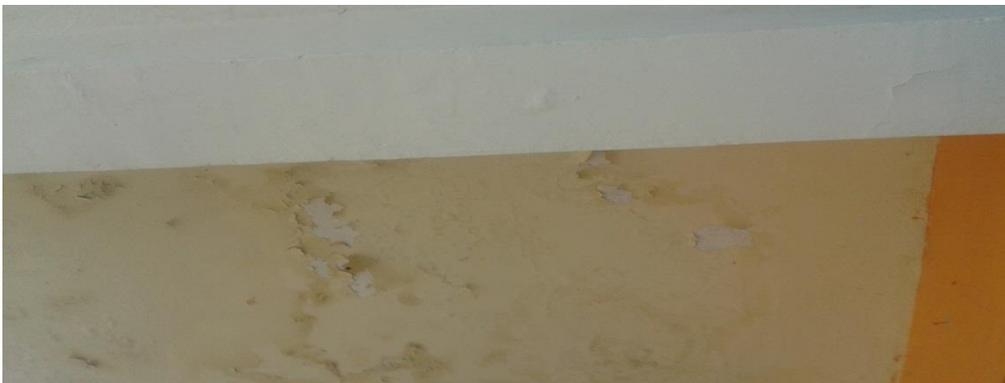
Figura 02 - Presença de eflorescência ocasiona por problemas de execução no Domicílio II

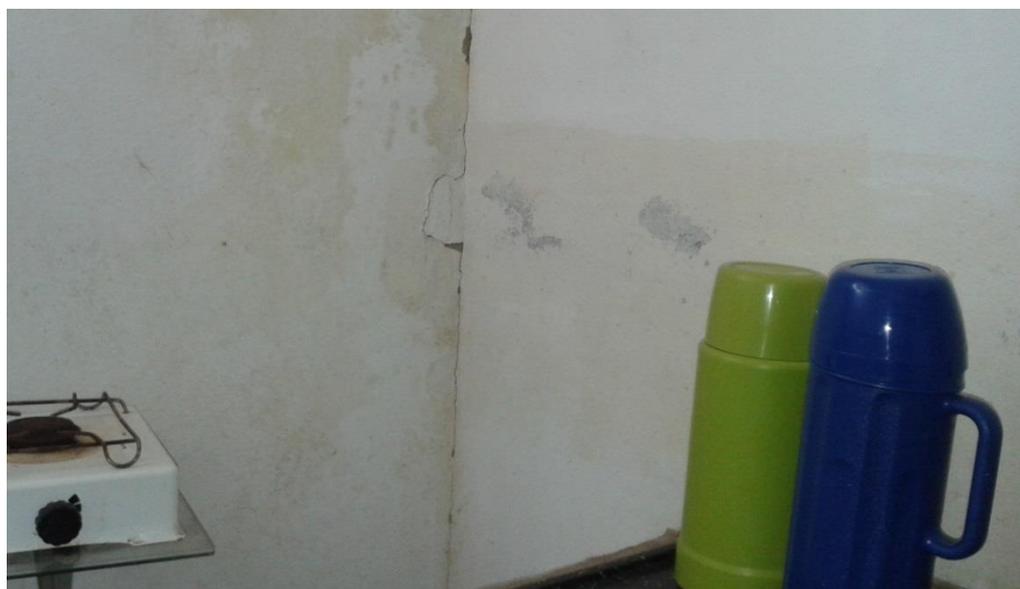
Figura 03- Infiltração na parede causada por problemas na rede pluvial observada no Domicílio III

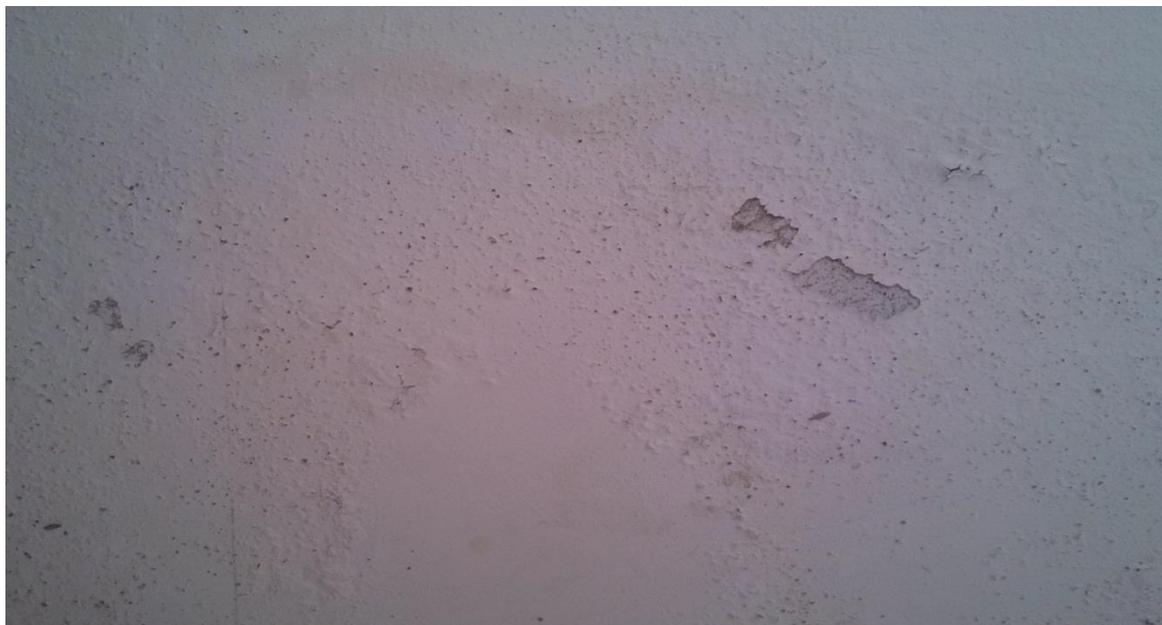
Figura 04 - Manchas e eflorescência ocasionadas pelas águas da chuva -Domicílio IV

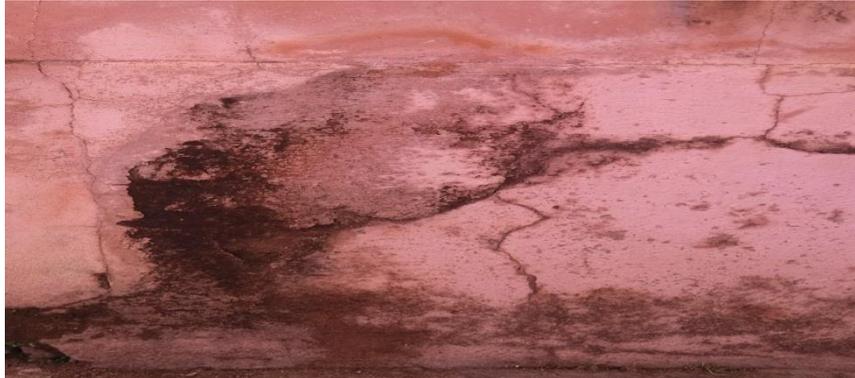
Outra manifestação patológica identificada nas edificações vistoriadas foi bolor, conhecido popularmente como mofo. O bolor identificado na Figura 05 foi causado pelo erro de execução, não fazendo arremate adequado da impermeabilização do muro.

Figura 05 - Ocorrência de bolor por arremate inadequado no muro - Domicílio V

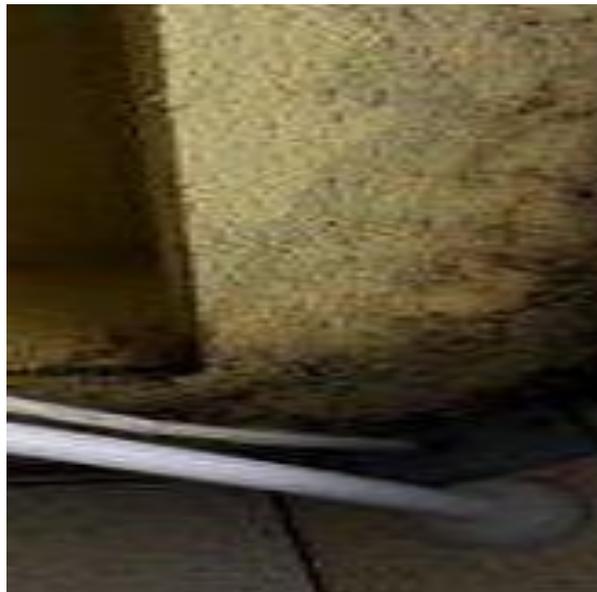
Nas residências representadas pelas Figuras 06 e 07, foi verificada a presença do mofo. Em ambas as edificações, o problema foi ocasionado pela falta de ventilação no ambiente, infiltração e pela falta de aderência do revestimento no substrato, devido a essas causas, os microrganismos ocasionados pela exposição às intempéries fazem florescer o bolor.

Figura 06 - Mofo e manchas provocados por insuficiência de ventilação - Domicílio VI

Para se evitar que o bolor aconteça nas edificações, já na fase de projeto, medidas devem ser tomadas. As medidas visam garantir uma ventilação, iluminação adequada aos ambientes,

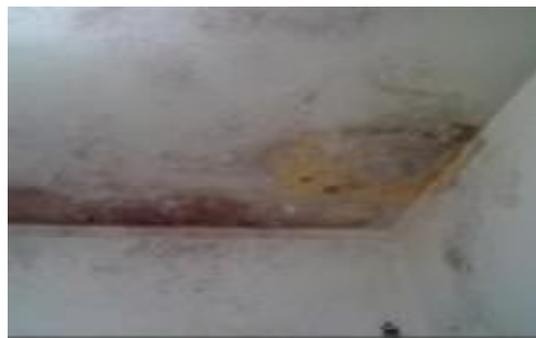
Figura 07 - Bolor ocasionado por infiltração na laje – Domicílio VII

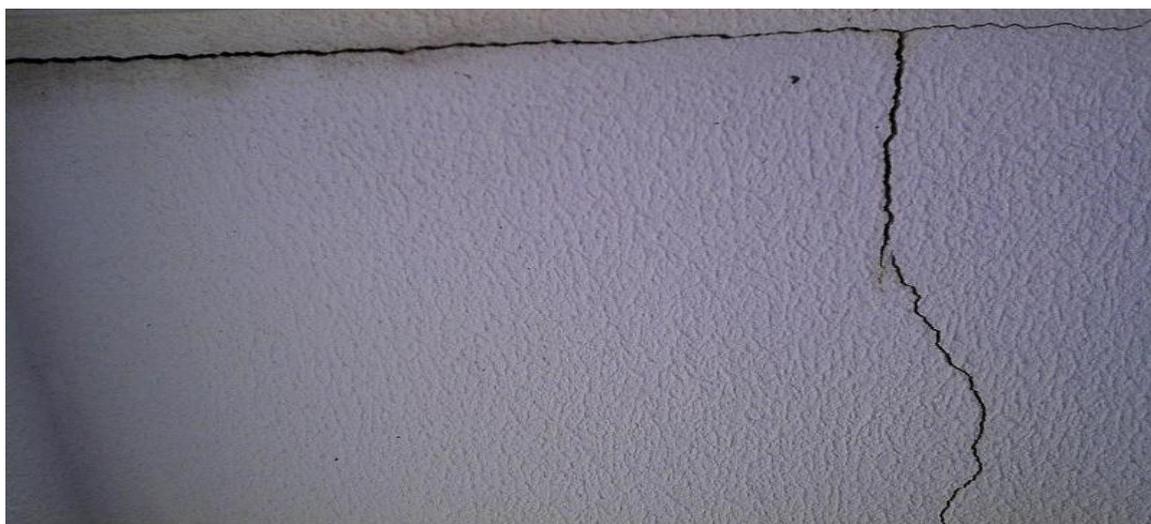
Figura 08- Fissuramento vertical – Domicílio VIII

As Figuras 08 e 09 mostram que a expansão dos tijolos por absorção de umidade provoca a trinca ou fissuramento vertical da parede, sendo causadas pela retração do reboco.

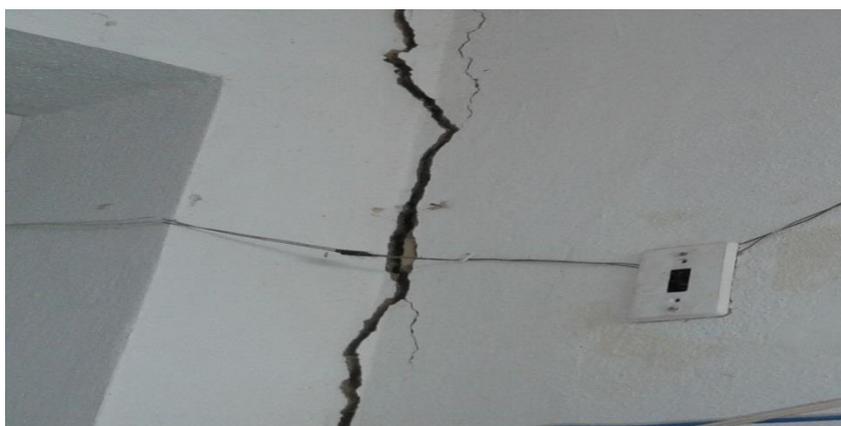
Figura 09 - Trinca provocada pela expansão dos tijolos – Domicílio IX

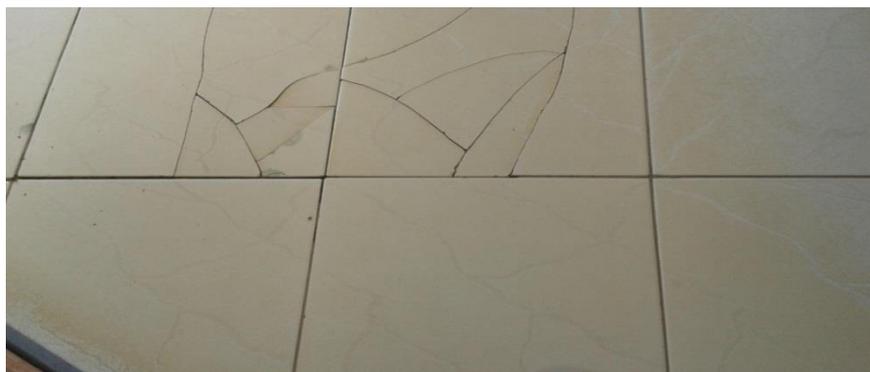
Figura 10 - Trincas no piso – Domicílio X

As trincas ilustradas na Figura 10 são devido à falta de drenagem do contra piso, estas trincas foram ocasionadas pelo erro de dosagem do concreto, utilização de materiais de baixa qualidade, entupimento do sistema de drenagem e execução inadequada de impermeabilização.
