USO DE DRONE PARA MONITORAMENTO E LEVANTAMENTO DOS DEFEITOS EXISTENTES NO PAVIMENTO DA UNIVERSIDADE FEDERAL DE PERNAMBUCO CAMPUS ACADEMICO DO AGRESTE

DOI: 10.37702/2175-957X.COBIENGE.2024.5144

Autores: SHIRLEY MINNELL FERREIRA DE OLIVEIRA, TALLYS CELSO MINEIRO, NICOLAS HENRIQUE SANTANA DE CARVALHO

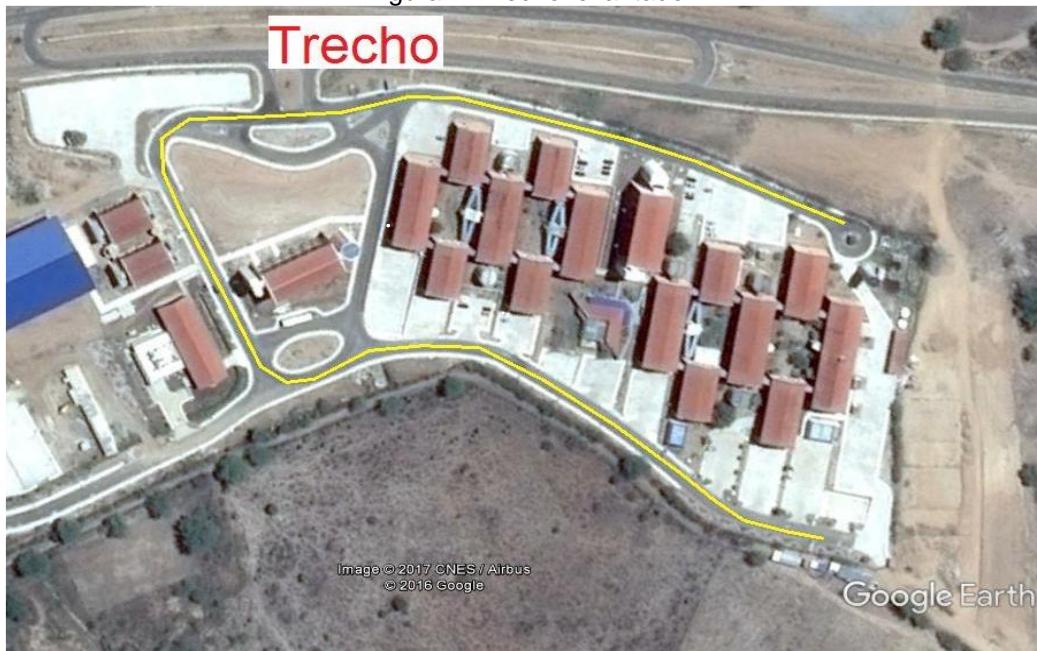
Figura 1 - Techo levantado

O pavimento escolhido foi o do campus da Universidade Federal de Pernambuco - Campus Acadêmico do Agreste, localizada na rodovia BR-104, Km 59, s/n - Nova Caruaru, Caruaru – PE, por atender aos requisitos pré-estabelecidos de considerável extensão e proporcionar segurança. Através do Google Earth traçou-se o trecho a ser percorrido, como pode ser visto na Figura 1.

A área possui uma extensão de 720 metros, e foi dividida em 36 estacas de 20 metros de distância umas das outras.

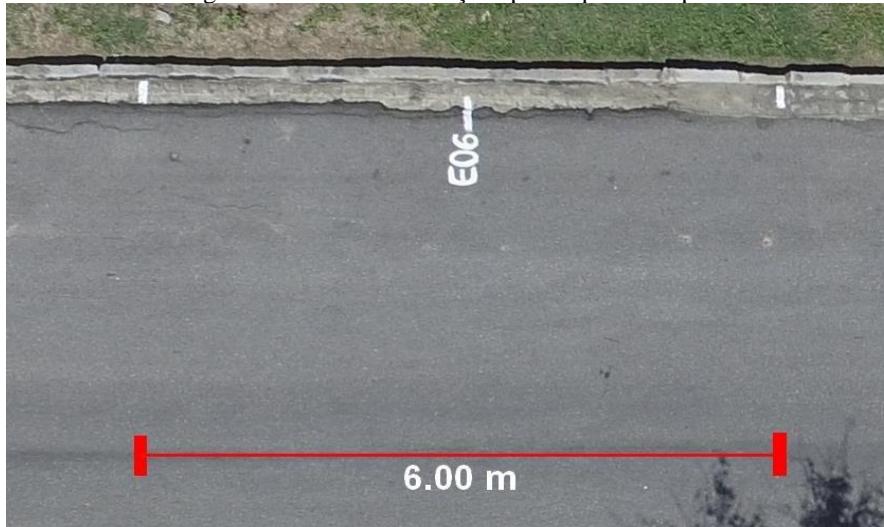
Figura 2 - Divisão de estações para a pista Simples

Primeiramente foi feita a demarcação das estações inventariadas, no caso de rodovias de pista simples, a cada 20m, alternando entre as faixas, deste modo, em cada faixa a cada 40 m. A superfície de avaliação corresponde a 3m antes e 3m após cada uma das estacas demarcadas, totalizando em cada estação uma área correspondente a 6m de extensão e largura igual à da faixa a ser avaliada. A marcação como foi feita, é mostrada na Figura 2.

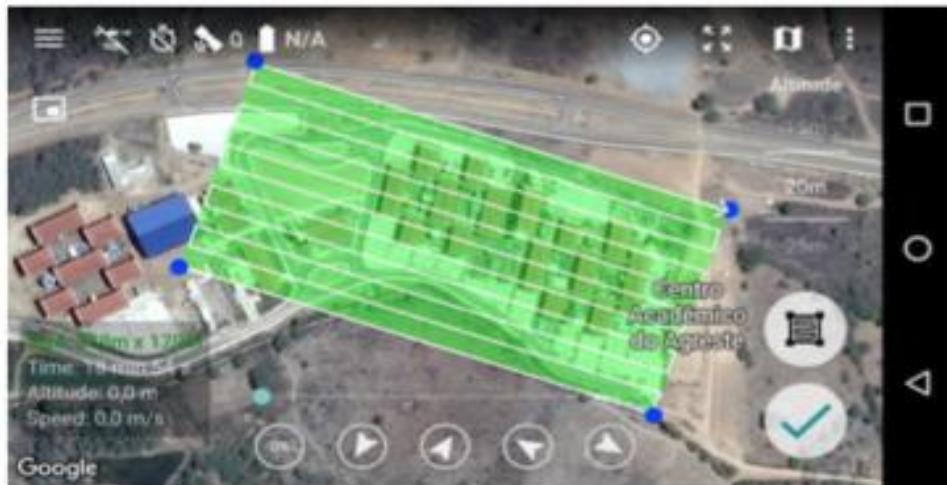
Figura 3 - Interface do Programa Altizure

Após serem definidos o GSD e a altitude, têm-se os parâmetros necessários para serem inseridos no programa Altizure (Figura 3), a fim de que o levantamento de imagens seja feito.

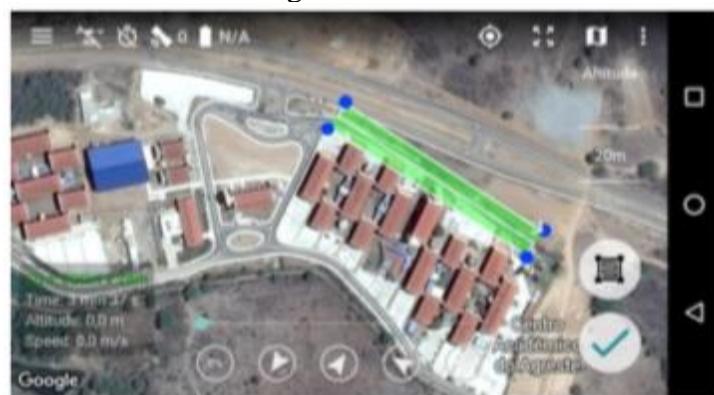
Figura 4 - Área 1

Decidiu-se dividir a região em 5 menores áreas de acordo com a Figura 4, diminuindo o tempo de voo, consumo de bateria, de fotos e de espaço na memória.

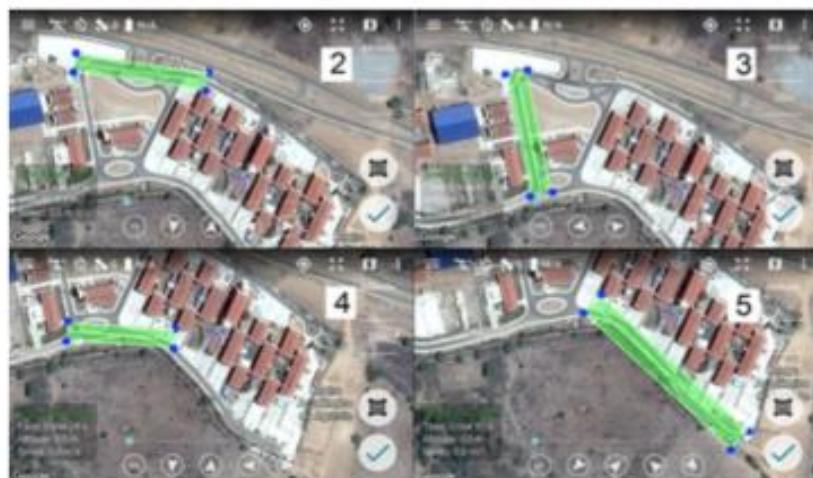
Figura 5 - Áreas 2 a 5.

As demais áreas seguiram o mesmo padrão, como mostrado na Figura 5.

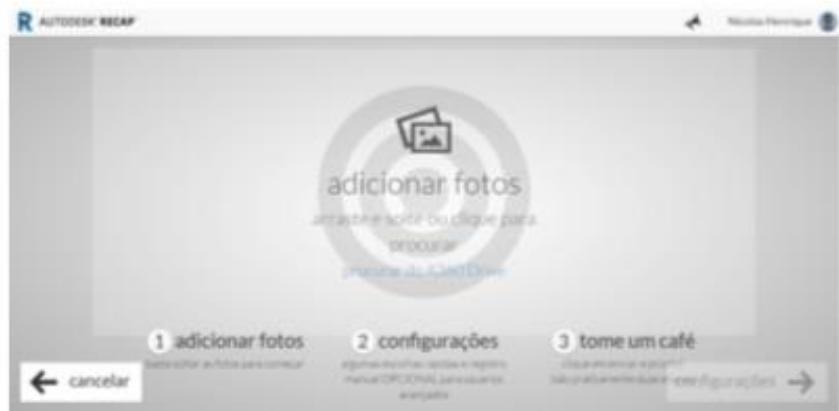
Figura 6 - Recorte da plataforma ReCap.

Com as imagens em mãos, foi utilizado o programa Autodesk® ReCapTM (Figura 6) para que o mosaico das imagens fosse criado, utilizou-se esse mosaico para a identificação e análise de defeitos no pavimento. Depois que as imagens são lançadas no aplicativo, elas foram processadas e organizadas de modo a formar o ortomosaico, utilizado para identificação de possíveis defeitos no pavimento, mostrado na Figura 7.

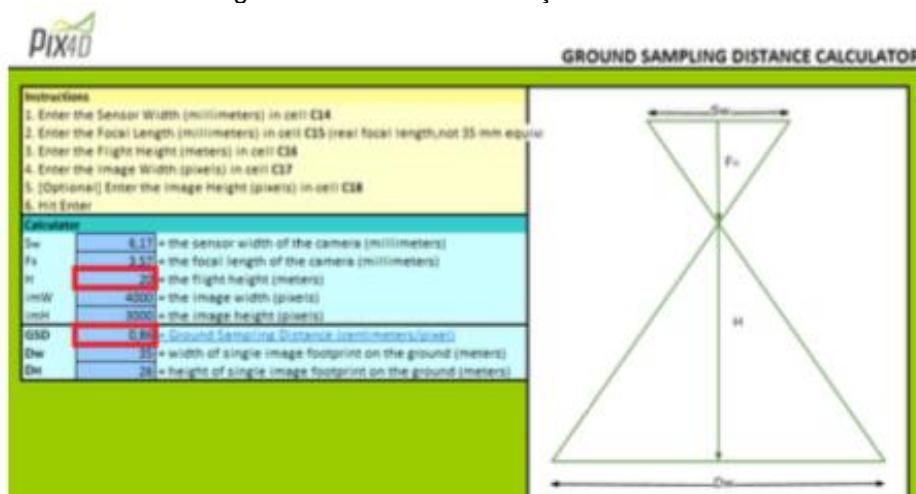
Figura 8 - Planilha de obtenção do GSD

Como pode ser observado na Figura 8, a altitude utilizada foi de 20 m, com um GSD de 0,86 cm/pixel, ou seja, cada pixel da imagem representa 0,86 cm do terreno.

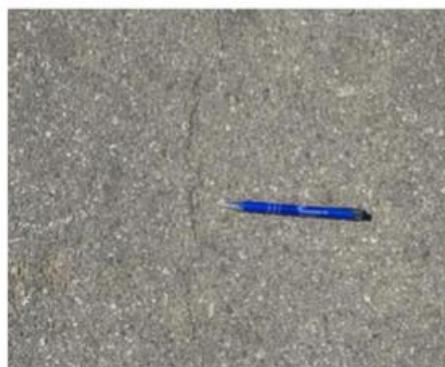
Devido à proximidade que o avaliador, se encontra do pavimento, não houve dificuldades em identificar quaisquer defeitos que vieram a existir, observou-se um total de 45 defeitos ao longo de todo o trecho através do procedimento do DNIT. Foram identificados os seguintes defeitos conforme apresentados nas figuras 9, 10, e 11.

Figura 9 - Trinca. Fissura encontrada na estação 29

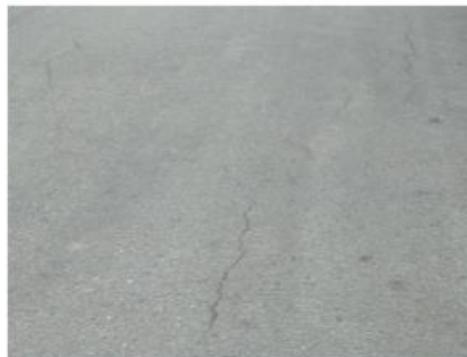
Figura 10 - Trincas longitudinais encontradas na estação 03.

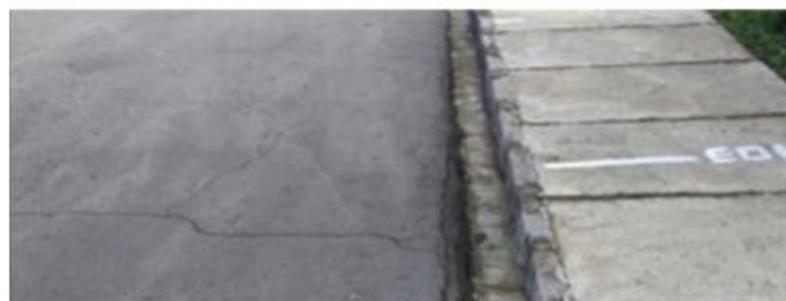
Figura 11 - Trincas transversais encontradas na estação 01.

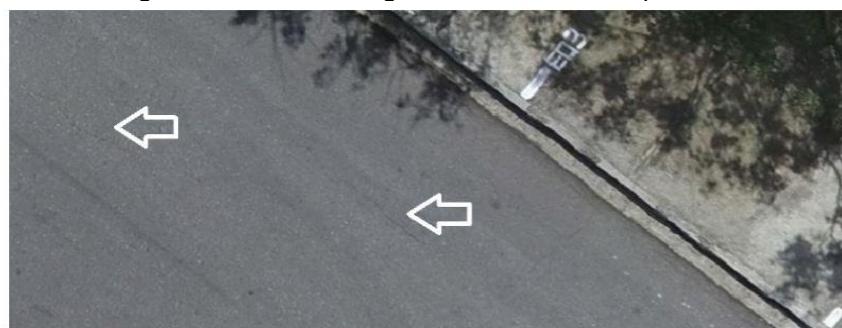
Com os critérios adotados de GSD, altitude e cobrimento longitudinal e lateral, em conjunto com as limitações de resolução da câmera montada no drone e suas características, fazem com que a análise do pavimento em busca de defeitos acabe por ser uma tarefa não totalmente completa, somados a outros fatores como sombras de objetos próximos ao pavimento, como de árvores, interferem na análise. Observou- se um total de 33 defeitos na superfície de todo o pavimento através desse método, os defeitos encontrados estão apresentados nas figuras, 12 e 13.

Figura 12 - Trincas longitudinal observada a partir do drone.

Pode observar que as imagens obtidas pelo drone, consegue ter uma visão boa dos defeitos encontrados no pavimento.

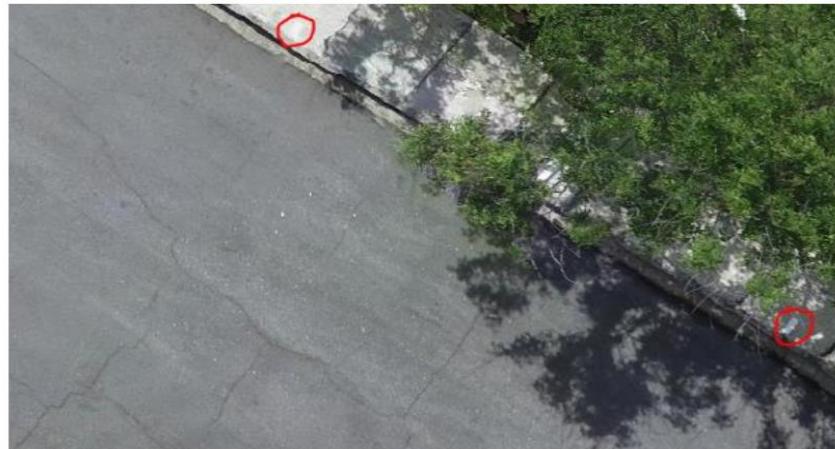
Figura 13 - Trincas transversal e longitudinal observadas a partir do drone.
