Segurança Elétrica em Moradia Popular

Autores: JOSE AQUILES BAESSO GRIMONI, LUISA PEPE RAZZOLINI, IVAN DA CRUZ NUNES DE MORAES

Resumo: Proposta para minimizar riscos de instalações elétricas de edifícios, sobretudo em moradias populares no centro de São Paulo.

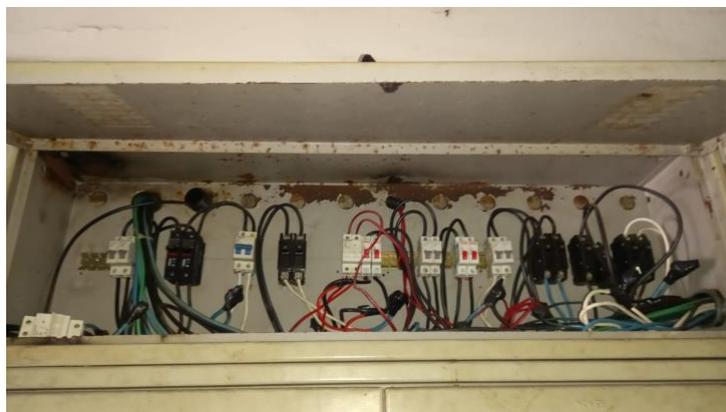
Figura 3 - Quadro Geral - Celso Garcia.

A ocupação Celso Garcia contém tanto instalações elétricas originais do prédio, mais predominante, quanto improvisos feitos a fim de contornar as demandas de consumo. Apesar de a instalação elétrica original do prédio apresentar um bom estado de conservação, nota-se a necessidade de limpezas e manutenções mais recorrentes. A figura 3 mostra uma foto do quadro geral do edifício da Celso Garcia.

Na ocupação Celso Garcia as instalações elétricas demonstraram-se subdimensionadas para a demanda atual e falta de dispositivos de segurança geral como IDR (Interruptor Diferencial Residual) e DPS (Dispositivo de Proteção contra Surtos). Isso

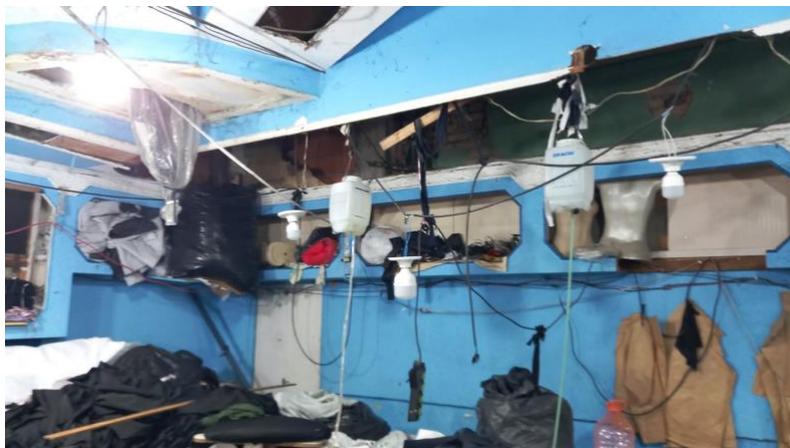
Figura 4 - Ateliê de costura, grande foco de insegurança da instalação elétrica.

faz com que equipamentos queimem em uma maior frequência, uma vez que a instalação não foi dimensionada originalmente para apartamentos com eletrodomésticos potentes e sim quartos, o prédio era um antigo hotel, além de haver excesso de utilização de benjamins, extensões e similares. A figura 4 mostra por exemplo um ateliê de costura em uma das moradias do edifício.

O grande foco de insegurança na instalação elétrica da Celso Garcia encontra-se em um ateliê de costura anexo a ocupação que possui muito material inflamável e não há nenhum dispositivo de segurança para o fornecimento de energia aos equipamentos que são ali utilizados.

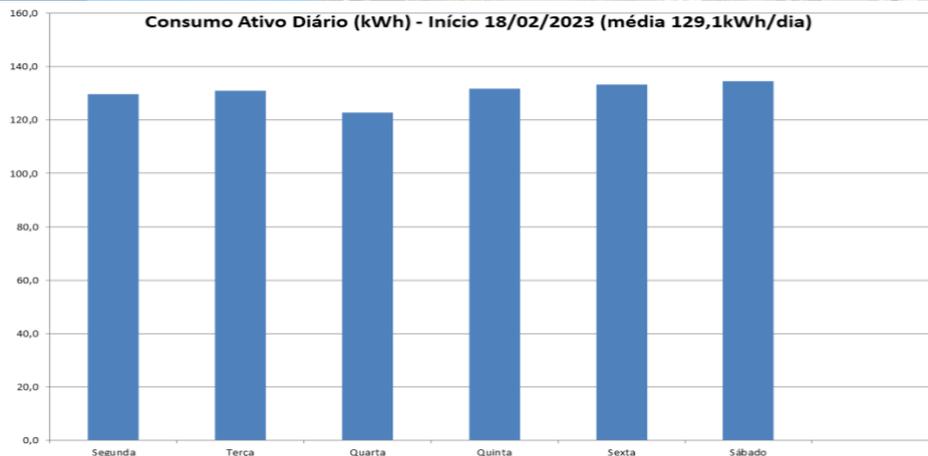
Figura 4 - Consumo Ativo Diário - Celso Garcia

A medição do consumo de energia da ocupação obteve dados de uma semana, dados estes que serão cruciais para o dimensionamento da entrada de energia para a futura regularização do fornecimento de energia elétrica para o prédio. Na figura 4 mostra um gráfico com o consumo por de energia de cada dia de uma semana e a figura 5 mostra a potência demandada aferida minuto a minuto do edifício da Celso Garcia.
