## DIAGNÓSTICO DAS CONDIÇÕES DE SEGURANÇA DO TRABALHO EM ESTABELECIMENTO ALIMENTÍCIO

Universidade Federal do Amazonas, Faculdade de Tecnologia, Departamento de Hidráulica e Saneamento.

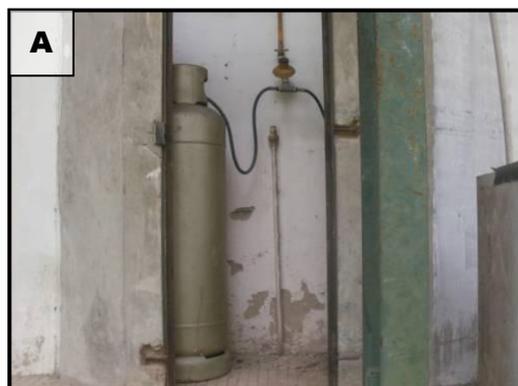
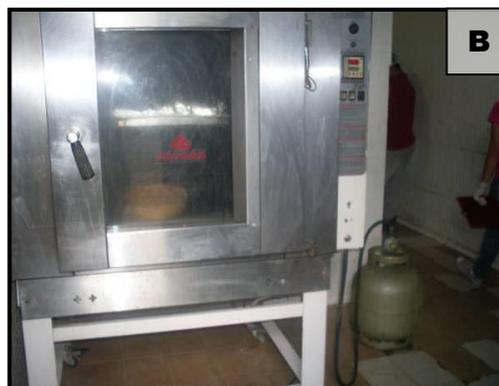
Figuras 02A e 02B: Instalação externa e interna de gás.

Observou-se que a referida cantina não possui instalação de gás adequada, pois existe um sistema de instalação de gás externo (Figura 02A), porém não está em uso e este abrigo externo não contempla requisitos básicos de segurança em projeto de instalação de gás. A atual utilização do gás está sendo no ambiente interno da cozinha (Figura 02B) próximo as áreas dos fornos e fogões (fontes de calor).

Além dessas observações, pode-se também perceber que não existem métodos de extinção (preferencialmente extintores) nas proximidades das botijas de gás nem no ambiente interno da cantina.

gás não têm sido aferidas, devido ao estado de conservação e aos métodos de utilização do gás para a produção de refeições da cantina.

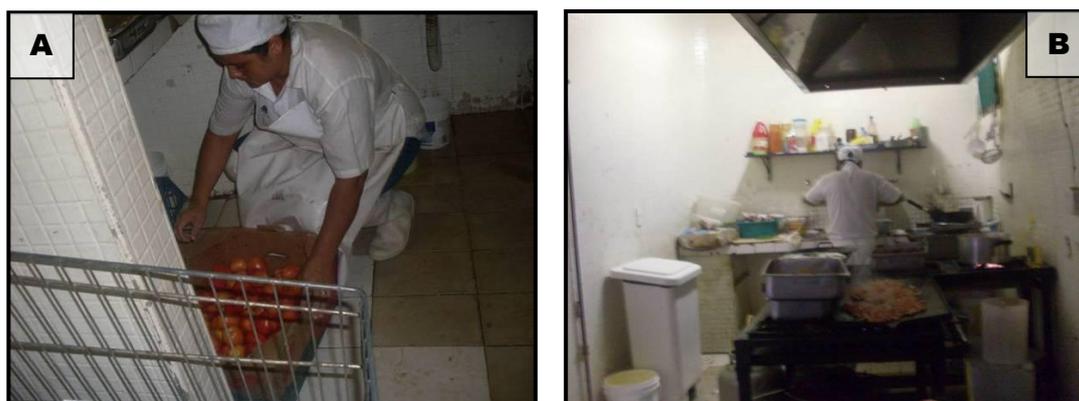
Figura 03A e 03B: Área de manipulação dos alimentos.

Verificou-se no ambiente interno a baixa luminosidade e a falta de ventilação no local, demonstrando a ausência necessária para o conforto dos trabalhadores, pois o local não possui sistema de climatização e a quantidade de lâmpadas é ineficiente para iluminar a área de manipulação de alimentos (Figura 03A).

A mesma Resolução regulamenta que o dimensionamento da edificação e das instalações deve ser compatível com as operações de preparação de alimentos, devendo existir separação entre as diferentes atividades por meios físicos ou por outros meios eficazes de forma a evitar a contaminação cruzada. Como evidencia a Figura 03B, verifica-se que a área para manipulação não está adequada com alguns requisitos da resolução, tais como: piso, parede, teto e os equipamentos, móveis e utensílios que entram em contato com alimentos.

Para melhorar a iluminação, deve ser aumentada a quantidade de luminárias, sendo que estas devem ser protegidas contra explosão e quedas acidentais; os equipamentos, móveis e utensílios que entram em contato com alimentos devem ser de materiais que não transmitam substâncias tóxicas, odores, nem sabores aos mesmos; as superfícies dos equipamentos, móveis e utensílios utilizados na preparação, embalagem, armazenamento, transporte, distribuição e exposição à venda dos alimentos devem ser lisas, impermeáveis, laváveis e estar isentas de rugosidades, frestas e outras imperfeições que possam comprometer a higienização e serem fontes de contaminação dos alimentos. Vale salientar que esses parâmetros devem ser aplicados em todas as áreas dimensionadas para o serviço alimentício realizado.

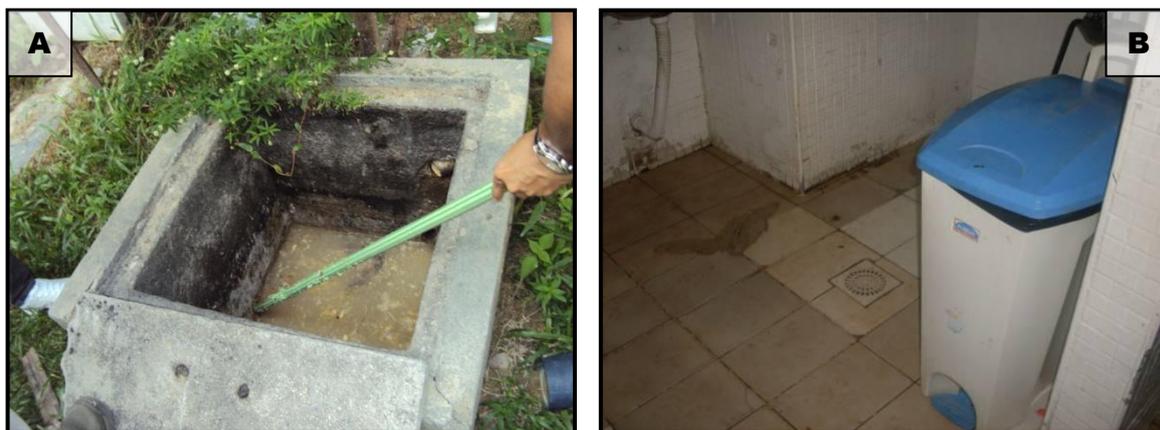
Figuras 04A e 04B: Caixa de gordura sem septo e ralo com grelha fixa.

No decorrer da inspeção sanitária realizada, verificou-se que a caixa de gordura não é dimensionada para a quantidade de efluentes da cozinha e que sua construção não é adequada, pois não possui septo (Figura 04A), o qual tem a capacidade de impedir a passagem de gases e pragas da tubulação de esgoto para edificação, possibilitando a existência de odores indesejados em razão da decomposição de alimentos no sistema de esgoto sanitário. Verificou-se também que a grelha do ralo (Figura 04B) não possui dispositivo de fechamento.

Recomenda-se que a caixa de gordura seja dimensionada para a quantidade de refeições, sua limpeza deve ser periódica, e recomenda-se a aquisição de ralos que possuem grelhas com fechamento, pois a falta desses cuidados pode ser prejudicial à saúde dos trabalhadores do local, pois estarão propícios a enfermidades e contaminações.

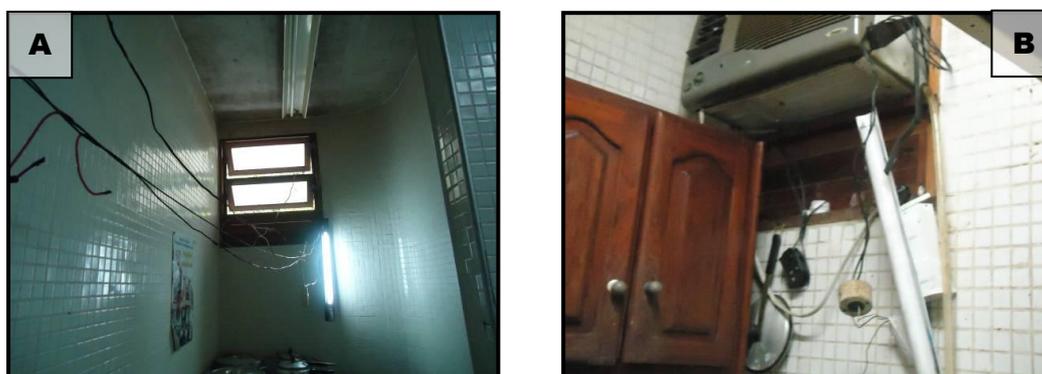
Figuras 08A e 08B: Instalações elétricas na área interna da cantina.

Segundo a RDC 216, corroborada pela NR-10, as instalações elétricas devem estar embutidas ou protegidas em tubulações externas e íntegras de tal forma a permitir a higienização dos ambientes. A partir da observação dentro da área de manipulação de alimentos confirmou-se que a instalação elétrica do estabelecimento é inapropriada para o serviço desempenhado e proporciona elevado risco ocupacional, pela quantidade de fiação elétrica exposta (Figura 05A e 05B).

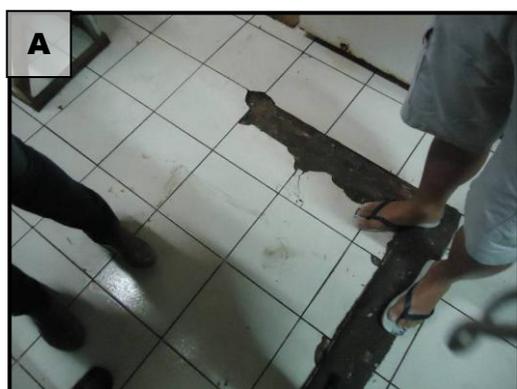
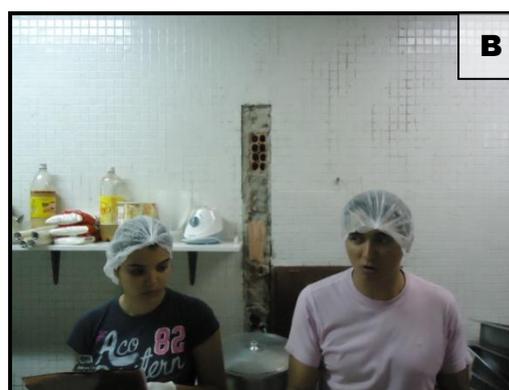
Figura 06A e 06B: Piso e parede da área de manipulação de alimentos.

As Figuras 06A e 06B evidenciam a condição estrutural do piso e parede da área de produção alimentícia da cantina, com azulejos quebrados e descolados, condição imprópria para o uso e segurança da área de manipulação, acarretando riscos de acidentes aos funcionários, além de não possuir revestimento liso o que propicia o acúmulo de fungos, bactérias e outros tipos de contaminações prejudiciais a saúde do trabalhador.

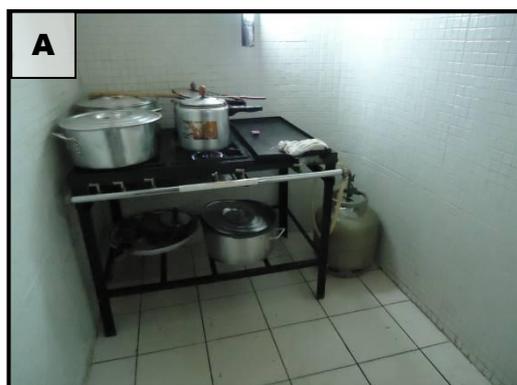
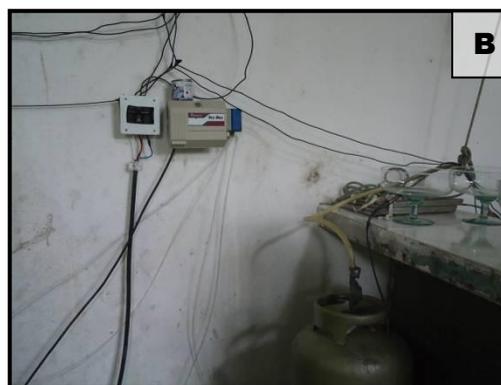
Figura 07A e 07B: Instalação e localização de botijão de gás

A maior parte dos botijões de gás da cantina está instalada externamente ao estabelecimento, com exceção o botijão da Figura 07A, cujo fogão é utilizado para preparos em pequenas quantidades. No entanto, para os botijões na área externa, não existe abrigo, onde também é possível observar a proximidade da fiação elétrica (Figura 07B) o que possibilita risco eminente de explosão em caso de vazamento. A partir disto, identifica-se a necessidade de um projeto de abrigo para botijões de gás com a contemplação dos critérios recomendados pelo manual de uso e segurança de gás em escolas (FDE, 2009) e pela NR-23.

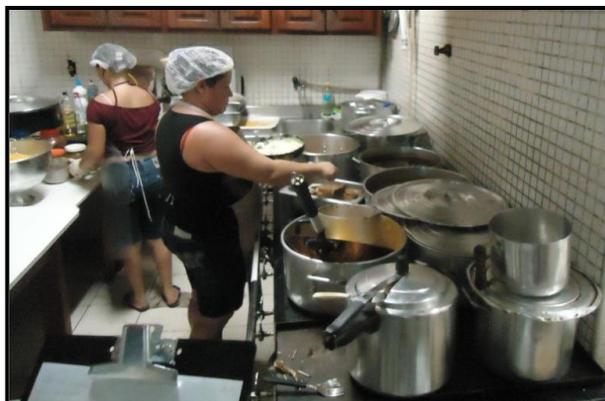
Figura 12: Manipuladores de alimento sem EPIs adequados.

não usavam os EPIs recomendados, como sapato fechado, e uniforme (Figura 08), além de manipularem os alimentos sem luvas.
