Anais do XXXIV COBENGE. Passo Fundo: Ed. Universidade de Passo Fundo, Setembro de 2006.
ISBN 85-7515-371-4

ACOMPANHAMENTO DE MOVIMENTAÇÃO DA FACHADA DO PAIOL DA PÓLVORA, NA FORTALEZA DE SANTA CRUZ, ILHA DE ANHATOMIRIM, FLORIANÓPOLIS/SC

Universidade Federal de Santa Catarina, Departamento de Engenharia Civil - UFSC

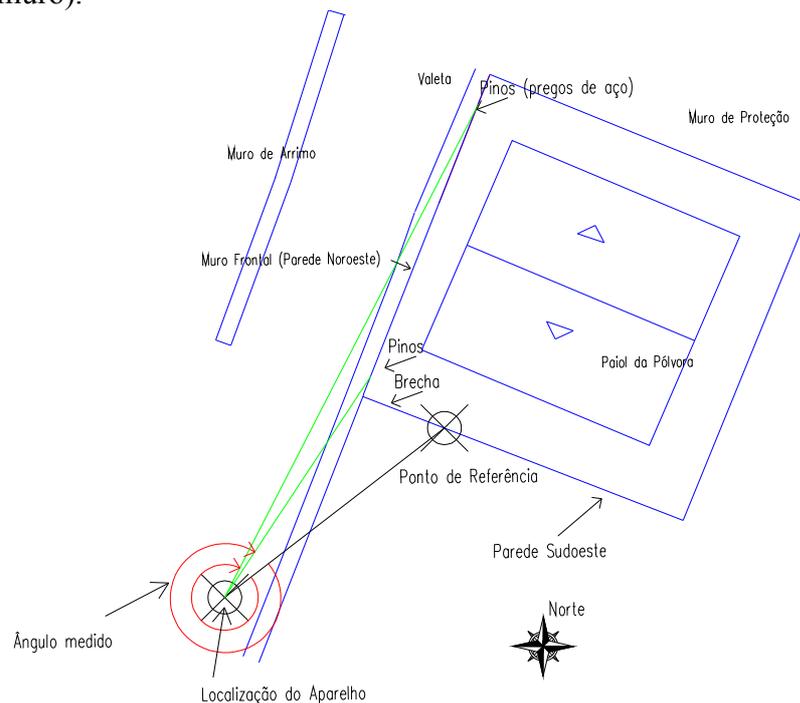
Figura 7 - Esquema explicativo do procedimento das medições angulares.

Após a instalação do aparelho, que deve ser sempre no mesmo ponto, este foi zerado (ângulo horizontal) no ponto de referência e a partir dele foram feitas as leituras angulares em cada um dos 25 pontos fixados na fachada principal. Estas leituras foram feitas tangenciando a cabeça do ponto, ou seja, o prego de aço (Figura 7). Se em um determinado período de tempo os ângulos lidos, um no início e outro no final deste período, se mantivessem “iguais”, poder-se-ia concluir que não existiu movimentação, caso contrário, caracterizaria movimento da estrutura (muro).

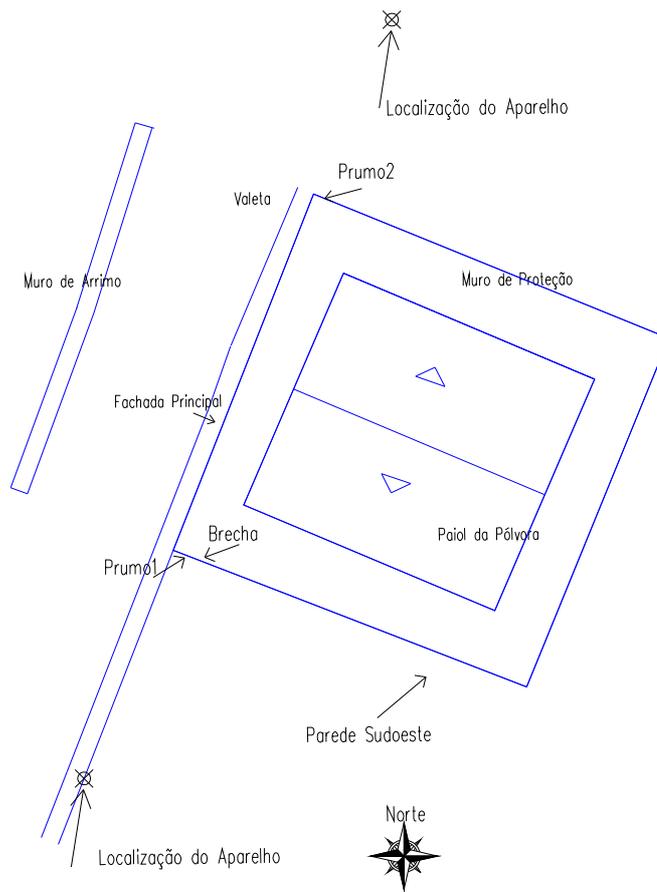
Figura 8 - Planta baixa do esquema de medição do prumo.

Para a determinação dos prumos, o teodolito era fixo horizontalmente de modo a tangenciar o ponto superior, em seguida, a luneta era movimentada para baixo (verticalmente) até encontrar o escalímetro apoiado sobre pinos no ponto inferior (base) do muro. Nesta operação, toma-se o cuidado de manter o escalímetro na horizontal, tarefa realizada pelo operador do teodolito, que utilizava como referência o fio nivelador do referido aparelho (Figura 8 e Figura 9).

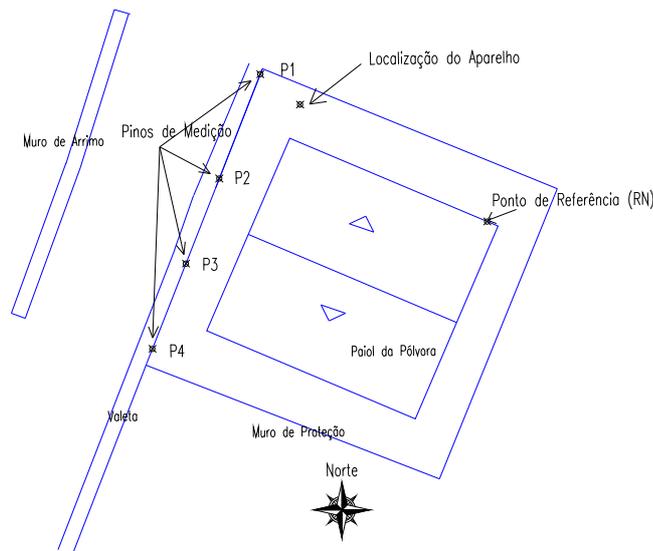
Figura 10 - Planta baixa da posição dos pontos para Controle de Recalque.

O método do controle de recalques consiste na avaliação do movimento vertical (recalque) do muro frontal (parede noroeste) através de medições em pontos fixados na base da parede e assim acompanhar seu comportamento, ou seja, verificar se este ponto, ao longo do tempo, encontra-se estável (fixo) ou se o mesmo apresenta variações de posição (movimentação) (Figura 10). Aqui o termo chamado “controle” deve-se entender como acompanhamento ou monitoramento.
